**STAVEBNĚ-TECHNICKÉ POSOUZENÍ
VLHKOSTNÍCH PORUCH SPODNÍ STAVBY**

bytového domu v ulici Zlonická, č.p. 703, Praha 9

říjen 2010

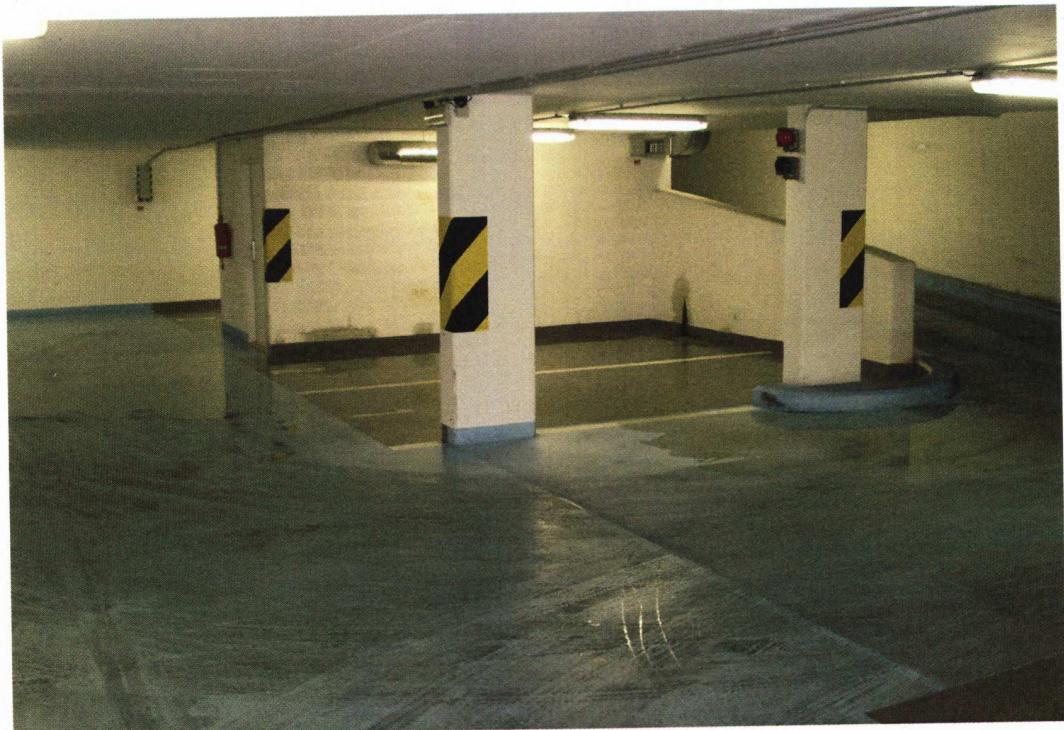
Objem do 2.PP prosakující vody nebyl přesně měřen, avšak dle pozorování obyvatel domu jej lze označit za podstatný. Kaluže vzniklé vodou vyvěrající z výše uvedených míst byly opakovaně uklízeny a vždy po jejich odstranění došlo v průběhu 6-12 hodin k jejich novému rozlití.

2. PP, pohled směrem k rampě, kaluž vody u garážových stání 1 a 2

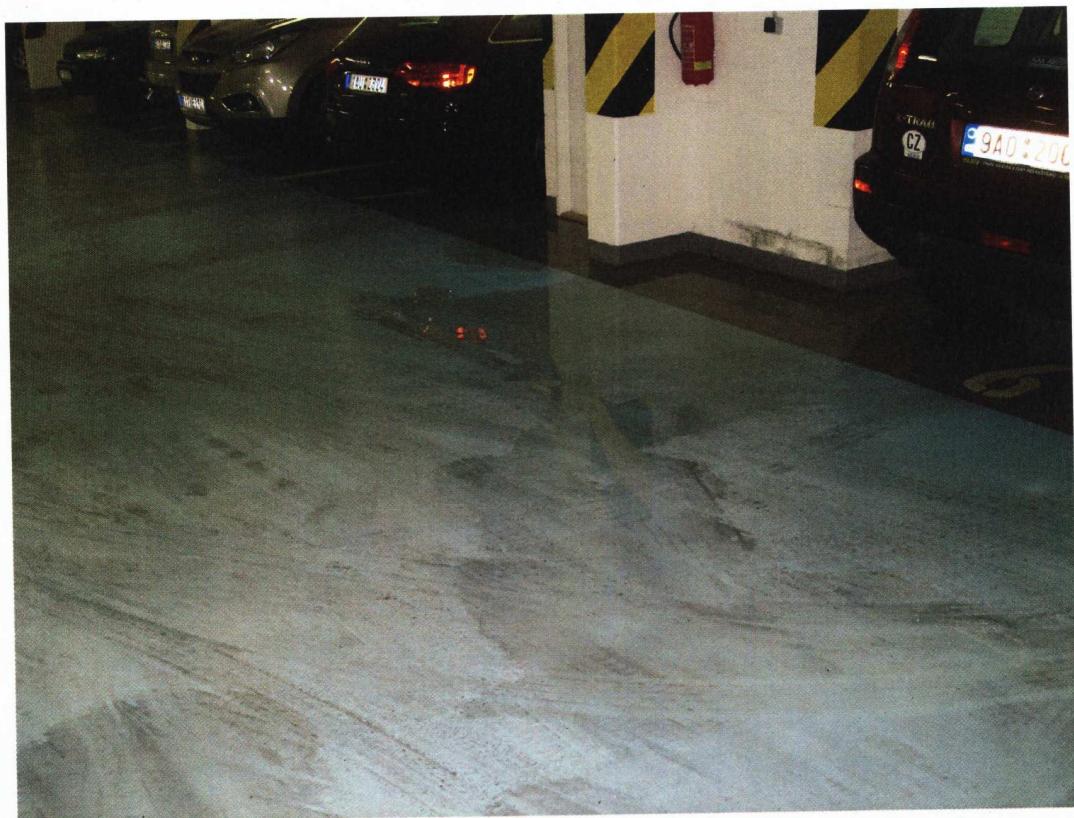
V místech průsaků objevených v zóně napojení rampy na obvodovou stěnu (pracovní spára) jsou na povrchu rampy výluhy jemnozrnných částic a pravděpodobně železitých šupinek. Ze spáry mezi rampou a stěnou nepřetržitě vytéká voda a to v délce cca 4,0 metru od paty rampy směrem ke vratům. Vyvěrající voda se hromadí na plochách před rampou a částečně mezi, k rampě blíže položenými, parkovacími stáními.

2. PP, kaluž vody tekoucí od rampy až ke stáním číslo 6 a 7

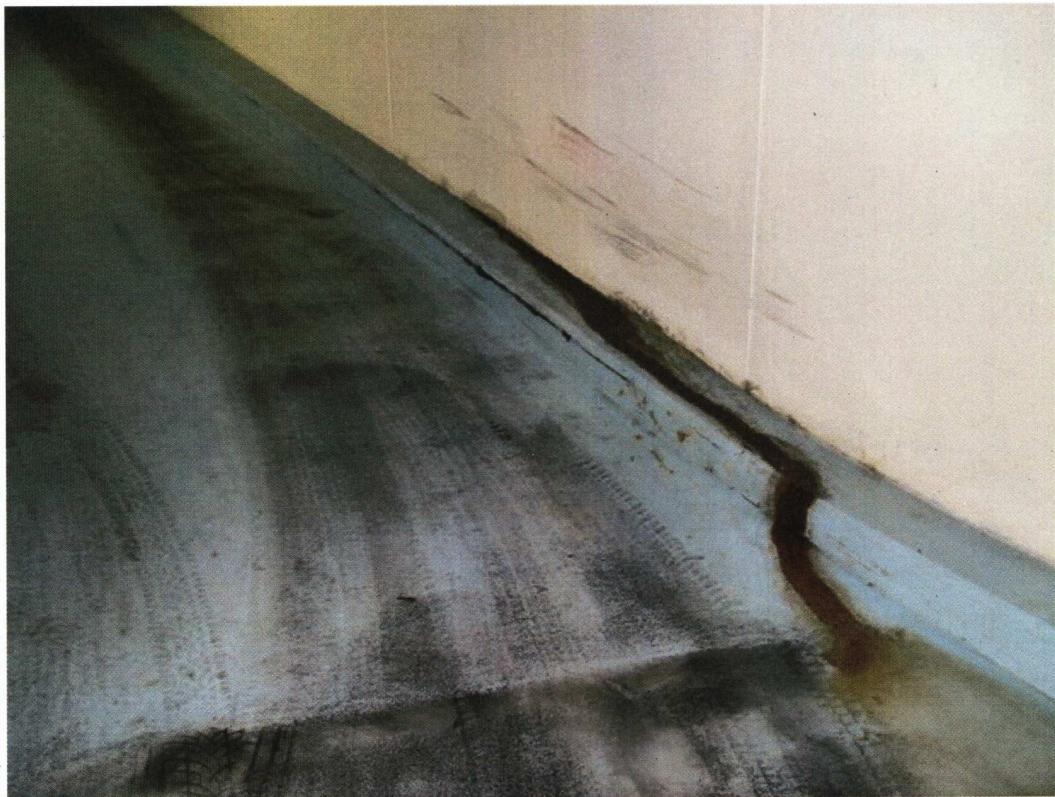
Příjezdová rampa, výluhy a vyvěrající voda mezi konstrukcí rampy a obvodové stěny

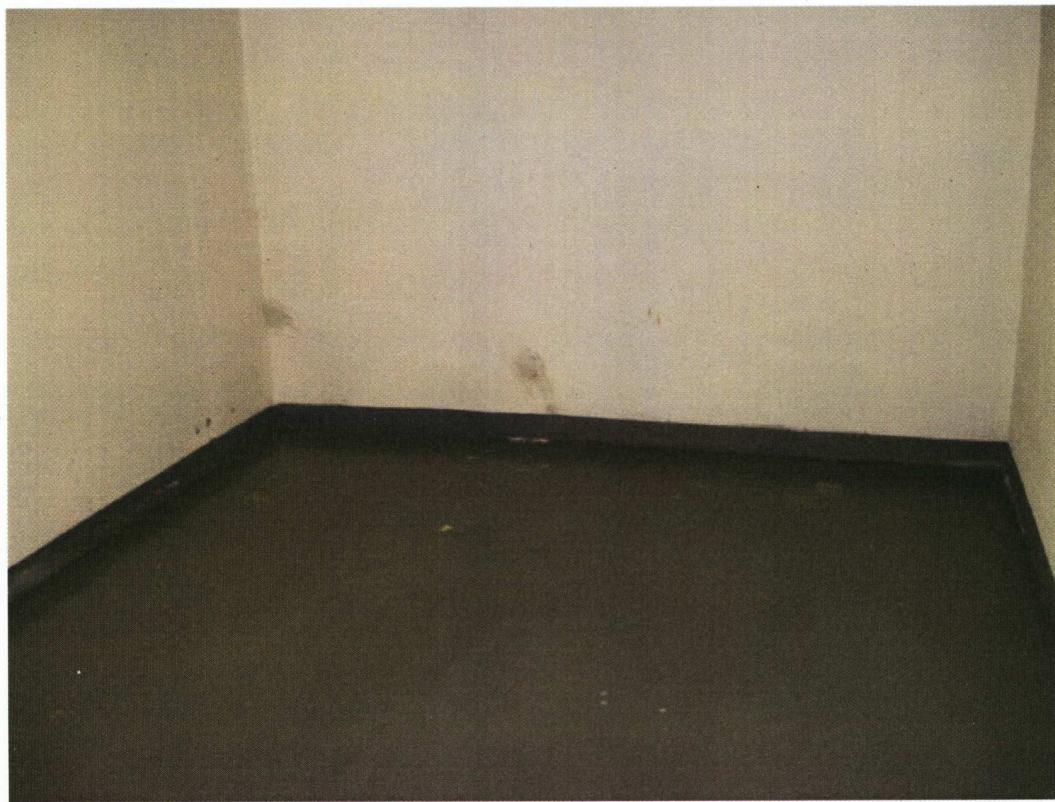
Ve stěně pod rampou (vnitřní bok rampy) jsou patrné 2 trhliny (v blízkosti napojení na štítovou obvodovou stěnu – u parkovacího stání číslo 3). Trhliny mají přibližně vertikální směr, místy jsou ukloněny pod úhlem 45° - 60°. Trhliny byly v době průzkumu vlhké cca v $\frac{1}{4}$ délky. Celkem je každá trhлина cca 1,5 metru dlouhá. V době průzkumu z trhlin nevytékala voda, avšak na podlaze byla patrná skvrna po kaluži, která mohla vzniknout vodou vykapávající z trhlin.

Trhliny a jejich vlhké části na boční stěně pod rampou, stání číslo 3
